# KARTA REJESTRACYJNA OSUWISKA

2 8 - 1 2 - 0 4 2 - 1 2 0 3 4 7

1. Miejscowość: Kurzętnik	2. Gmina: Kurzętnik gm. wiejska	3. Powiat: nowomiejski	4. Województwo: warmińsko-mazurskie
5. Mapa topograficzna: N-34-88-C-c-2	6. Arkusz SMGP 1:50 000: N-34-88-C Nowe Miasto Lubawskie (248)	7. Współrzędne geograficzne: 19° 35' 54.898" E 53° 23' 57.175" N	
8. Kraina geograficzna: Garb Lubawski		9. Jednostka tektoniczna: Wyniesienie (garb, antekliza) mazursko-suwałskie	10. Zlewnia: Drwęca
11. Inne dane lokalizacyjne: Osuwisko zlokalizowane wzdłuż nowo projektowanej drogi krajowej DK15.

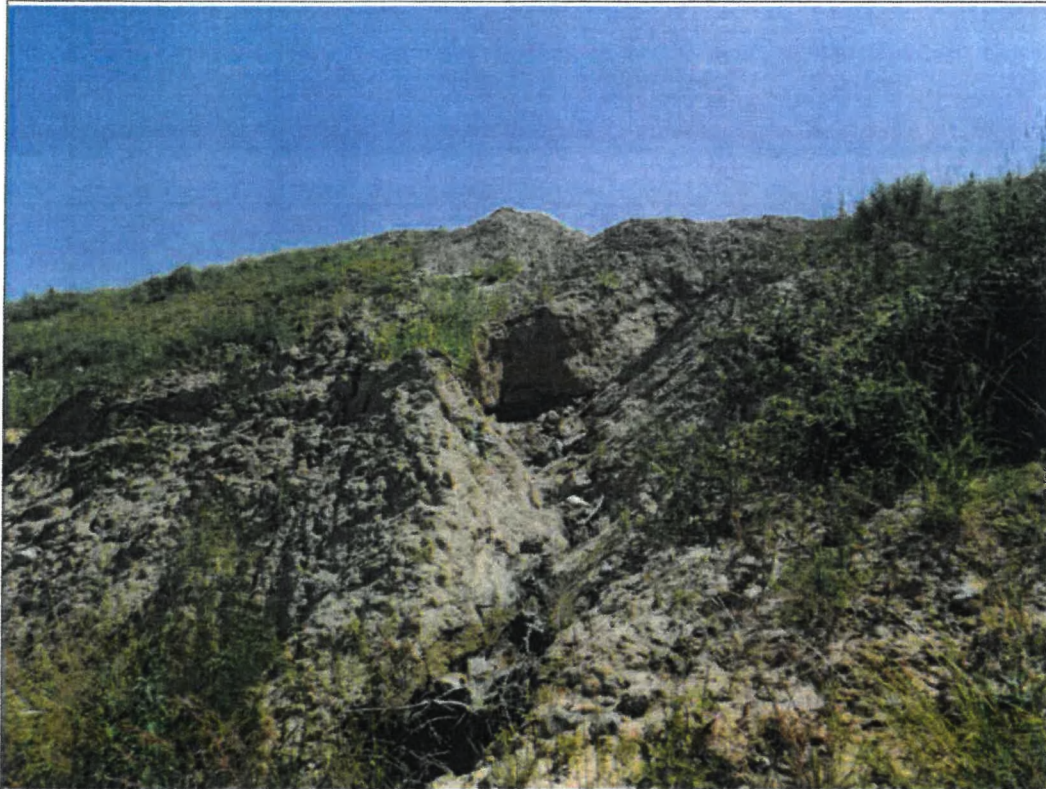
Skarpa główna zasypana gruntami nasypowymi.

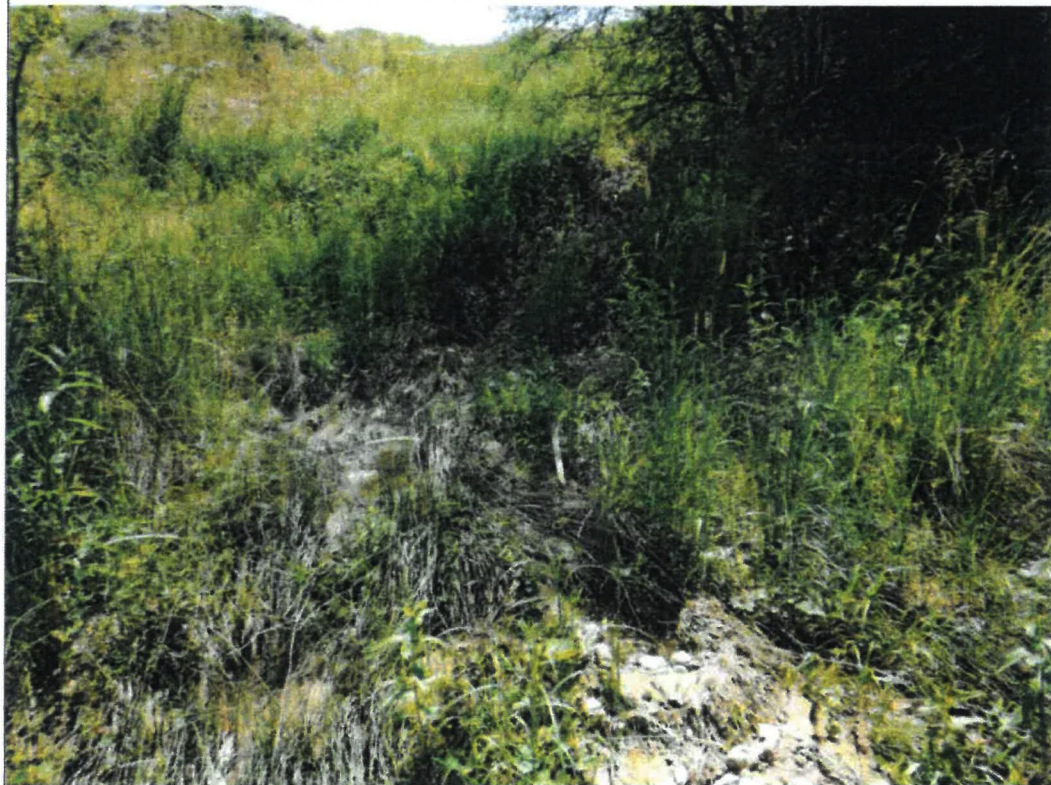
Wysięki wody w obrębie koluwiów.

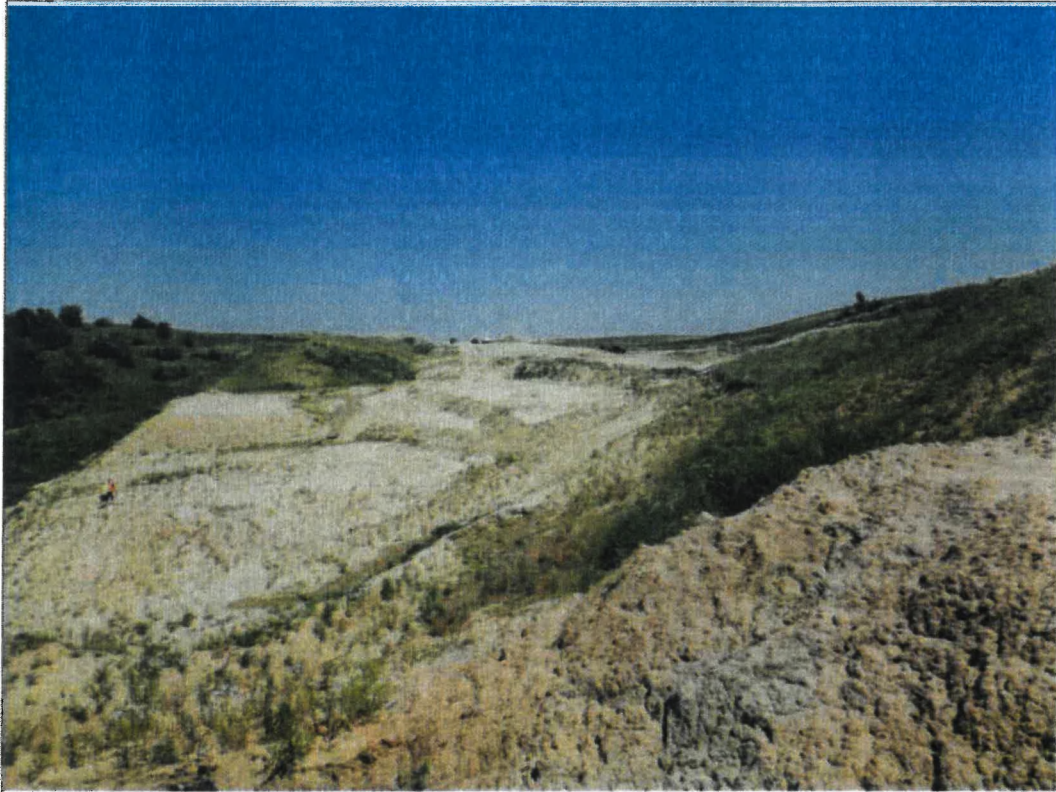
Usunięta część nasypu drogowego z obszaru osuwiska.

tak	Opis: Po uaktywnieniu osuwiska usunięta została część nasypu drogowego, który dociążył kolumnia osuwiskowe.
-----	---

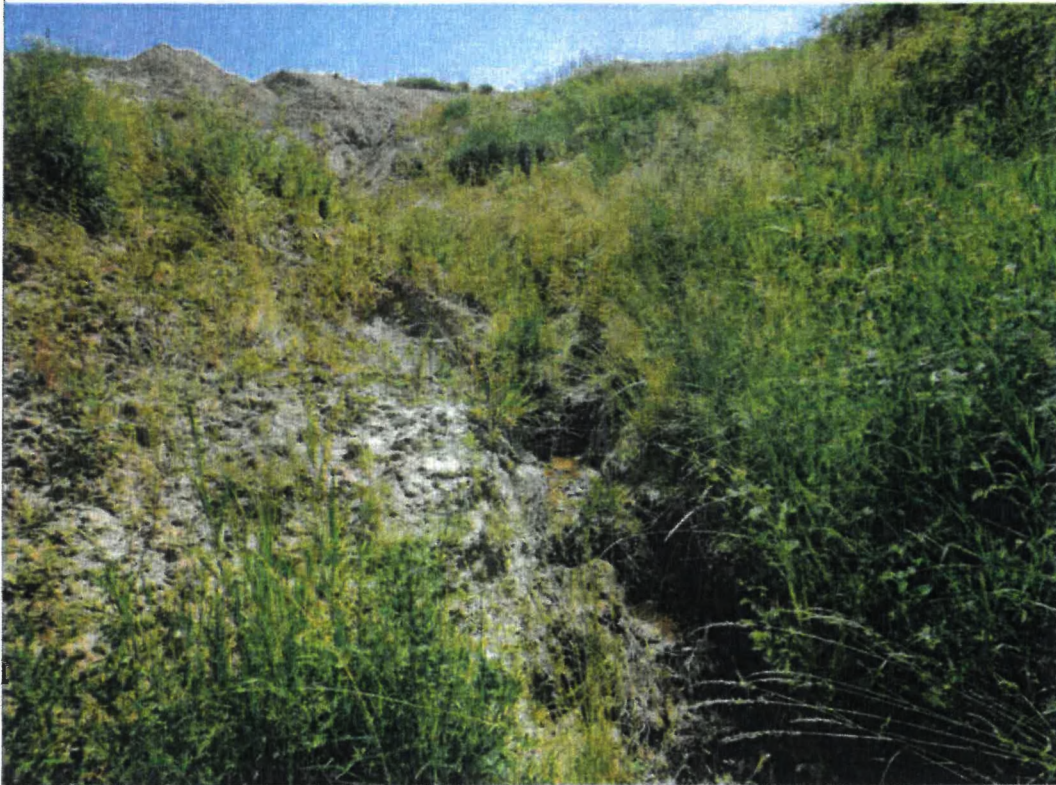
Okresowe ciek w obrębie koluwiów.

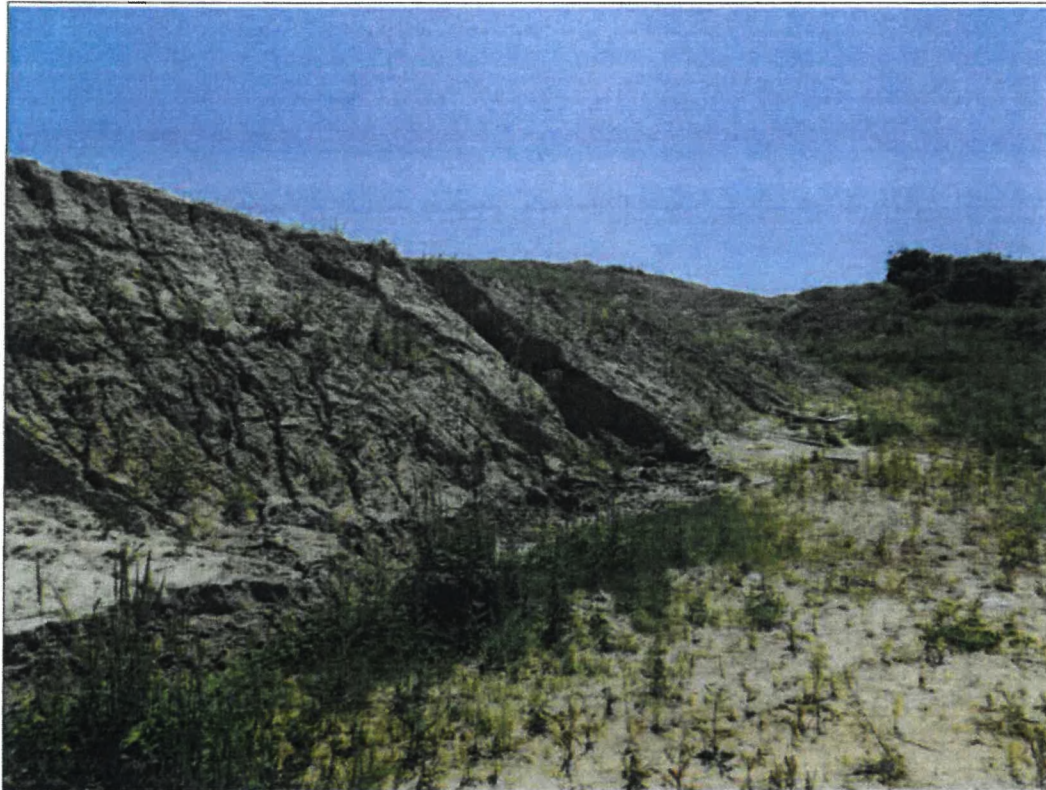
Osunięcia w obrębie skarpy nasypu spowodowane przepływem wód powierzchniowych.

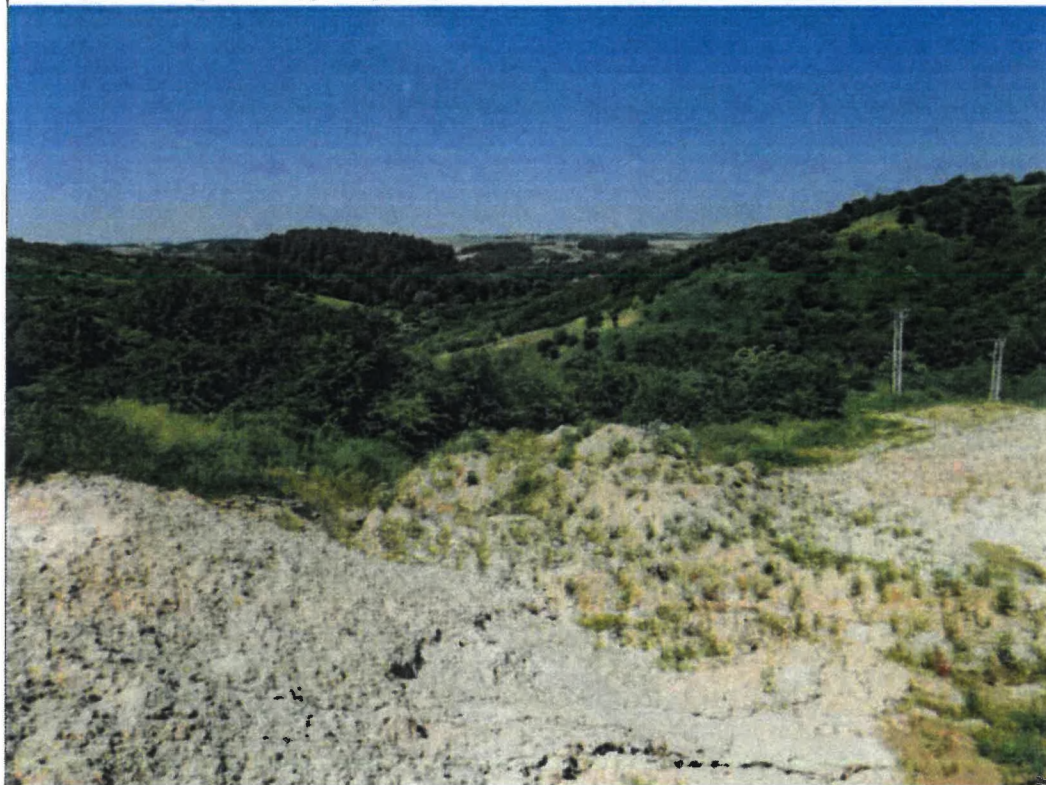
Koluwia osuwiskowe.
