KARTA REJESTRACYJNA OSUWISKA

2	8	-	1	2	-	0	2	2	-	0	8	6	4	7	5
0	4	-	0	6	-	0	6	2	-	0	8	6	4	7	5

1. Miejscowość: Partęczyny	2. Gmina: Biskupiec gm. wiejska	3. Powiat: nowomiejski	4. Województwo: warmińsko- mazurskie
	Świecie nad Osą gm. wiejska	grudziądzki	kujawsko-pomorskie
5. Mapa topograficzna: N-34-87-C-b-2	6. Arkusz SMGP 1:50 000: N-34-87-C Jabłonowo Pomorskie (246)	7. Współrzędne geograficzne: 19° 13'32.514" E 53° 27'38.22" N	
8. Kraina geograficzna: Pojezierze Chełmińskie	9. Jednostka tektoniczna: Niecka brzeźna	10. Zlewnia: Osa	
11. Inne dane lokalizacyjne: Zahodnie zbocze doliny Osy na zachód od miejscowości Nowiny (przy granicy z gminą Biskupiec powiatu nowomiejskiego) nr ewidencyjne działek (na podstawie geoportal.gov.pl): 3207/1

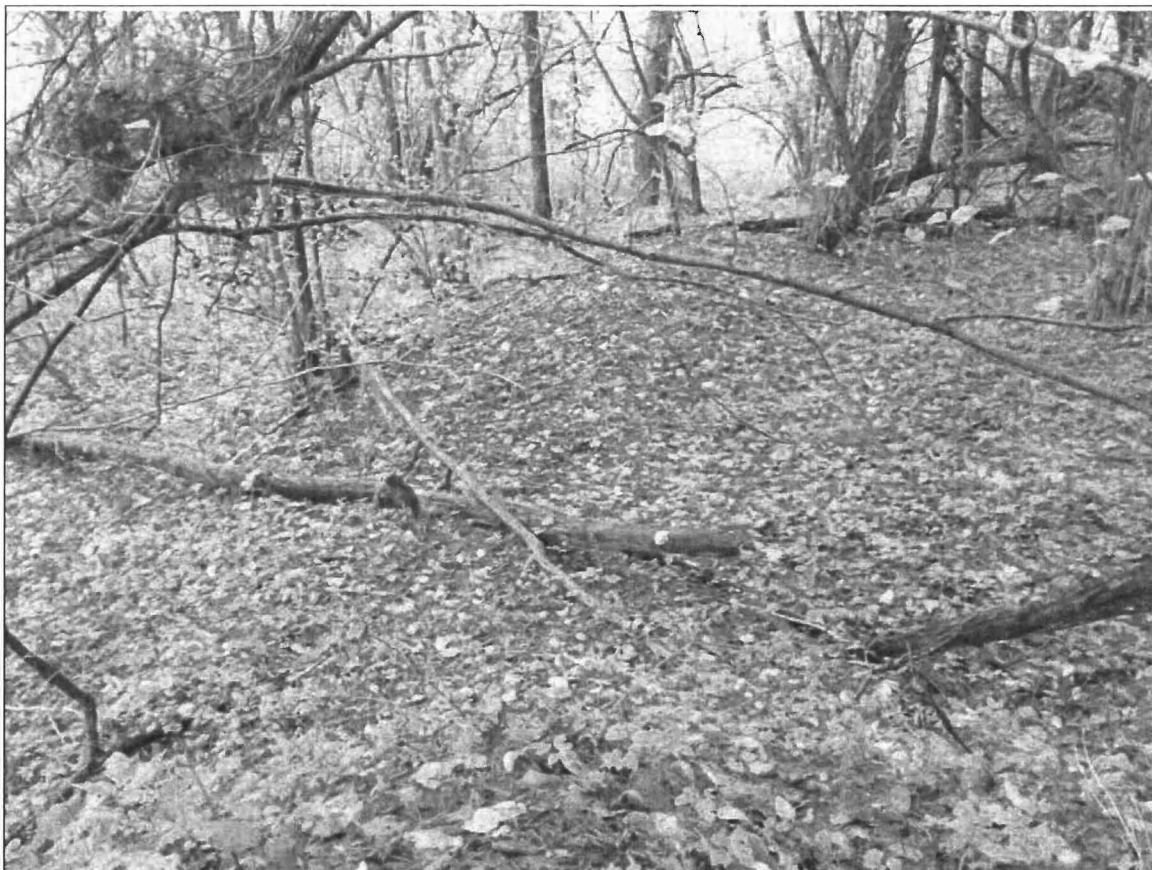
16. Fotografia (-ie) osuwiska:

koluwia

Nie ma potrzeby zabezpieczania, ponieważ osuwisko nie stwarza zagrożenia dla infrastruktury lub człowieka

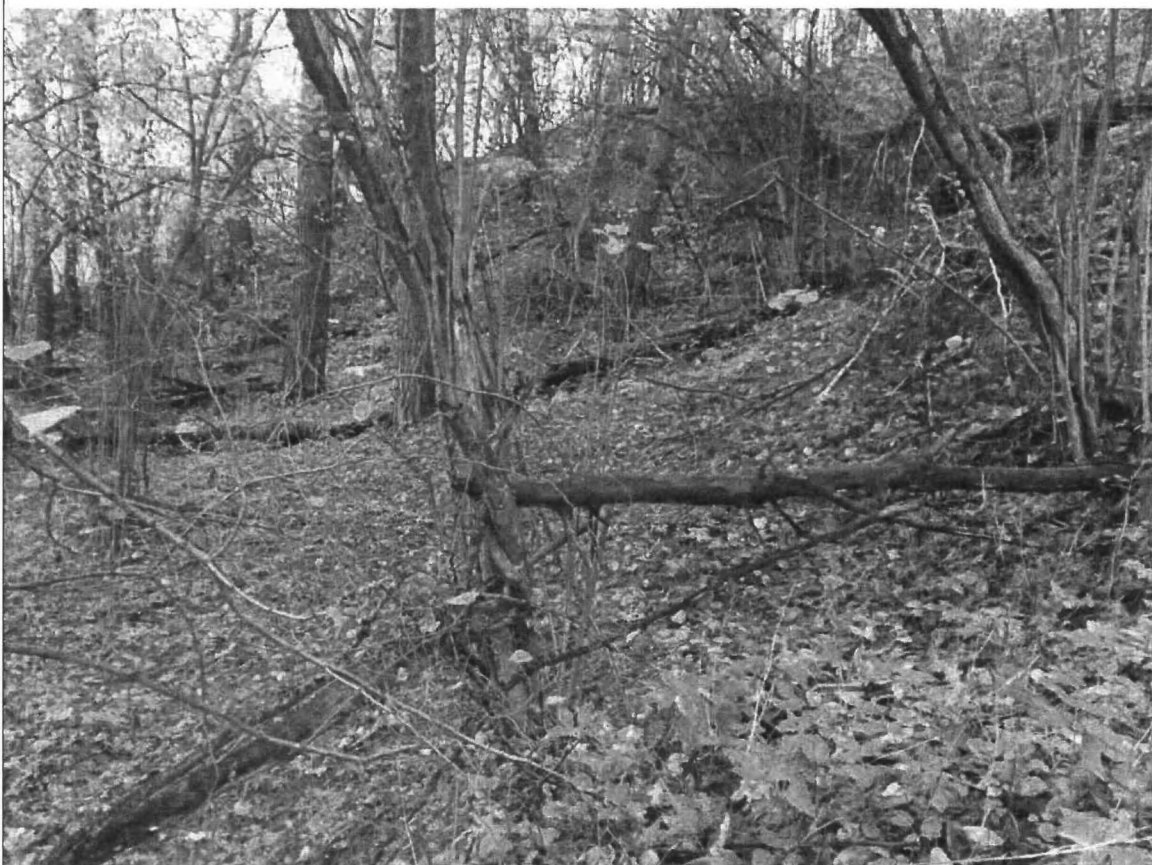
koluwia
